Scintillating Fiber Trackerのための プラスチックファイバー溶着シートの開発

東北大理, 京大理^A

日本物理学会 2023年第78回年次大会

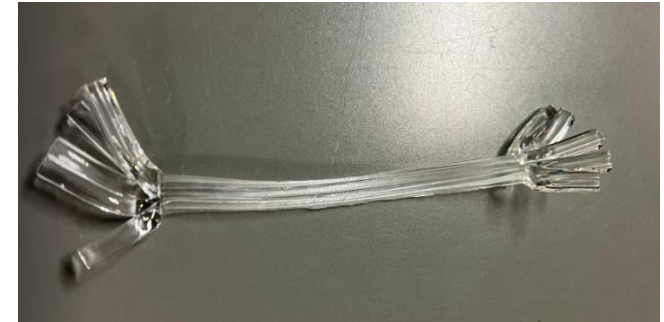
荷重をかけずに恒温槽で加熱して膨張したファイバーの様子

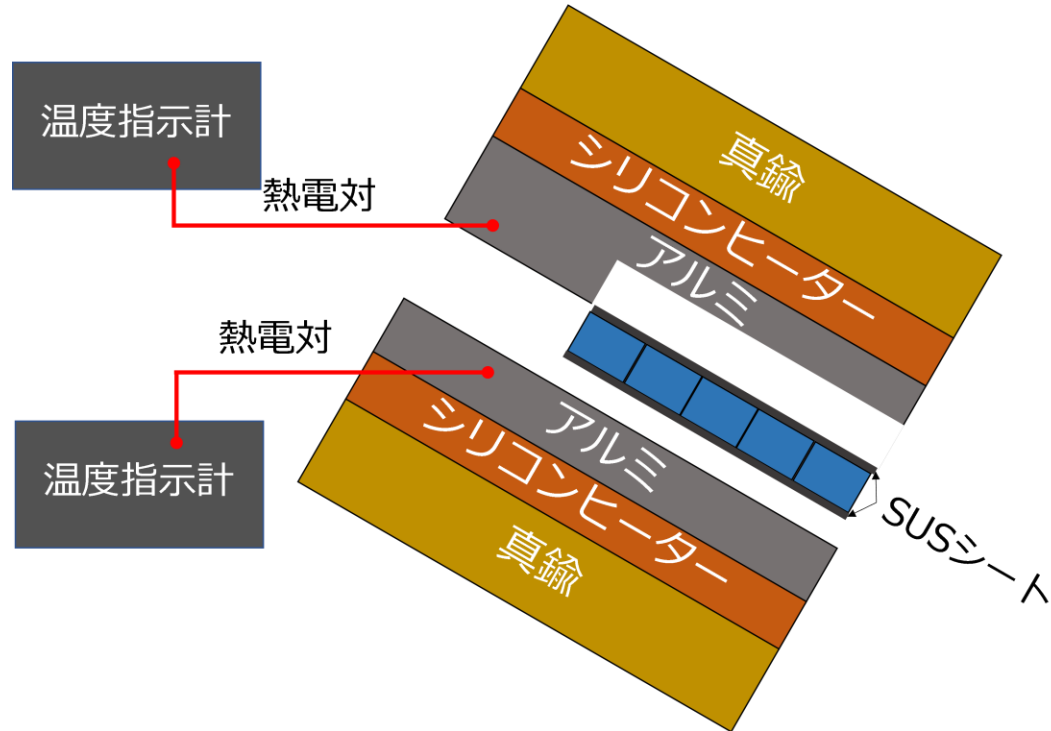
ヒーター治具と熱電対の配線図

- 約210cmのクリアファイバーを10本用意し、**125°Cで120分間**加熱した。
- 上側ヒーター治具で、アルミ表面の温度を基準として温度制御を行った。

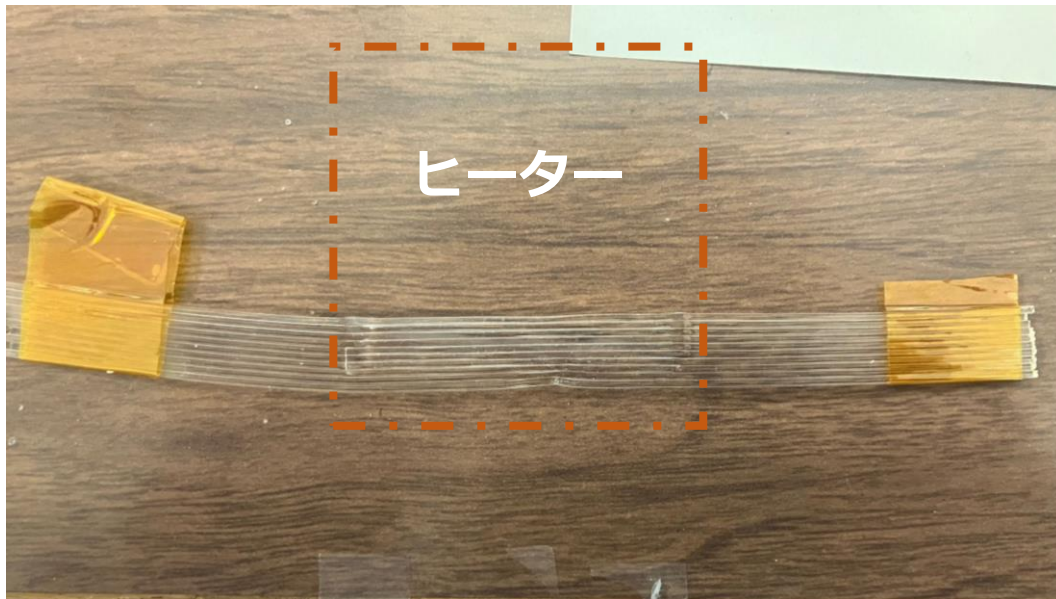
SUSを挟まない場合^[3]
(PTEシートは挟んでいた)

- 直接ヒーター治具をファイバーに当てると、接触している箇所のみが溶けてファイバーに治具の跡が付いてしまうので、長さ方向の温度勾配を緩やかにするために、ファイバーと治具の間にSUSシートを差し込んだ。

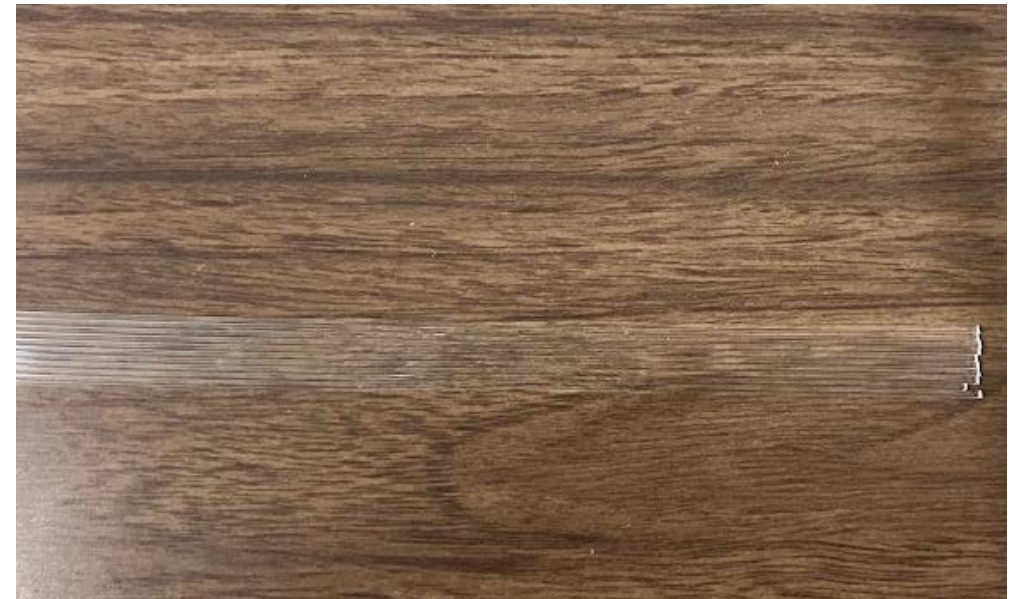
SUSを挟んだ場合
治具の跡がなくなった。

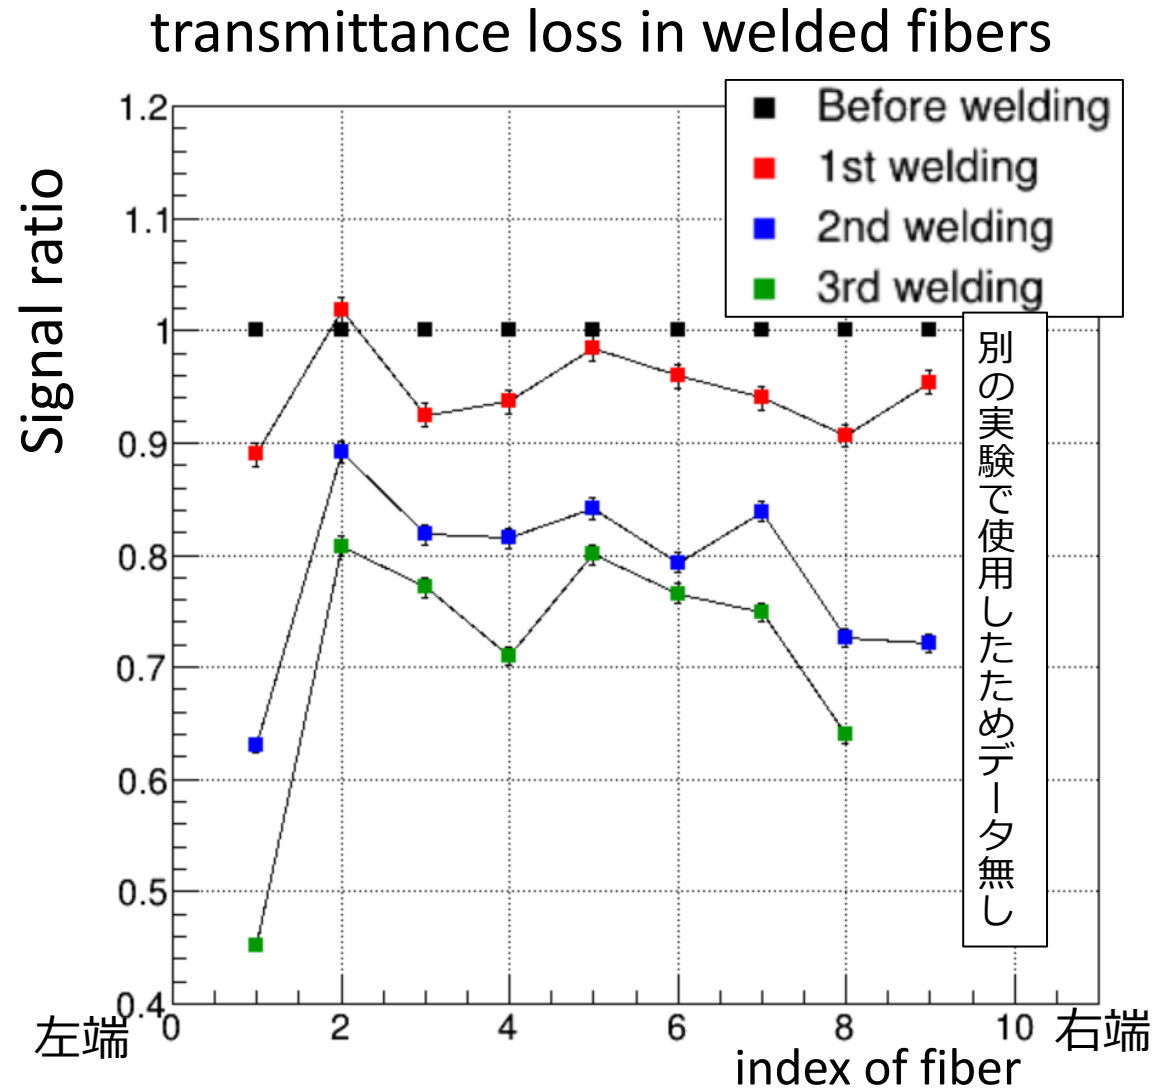
溶着回数と溶着位置の関係
